Chemisches Refit: Alte Segel wieder wie neu?

Verjüngungskur

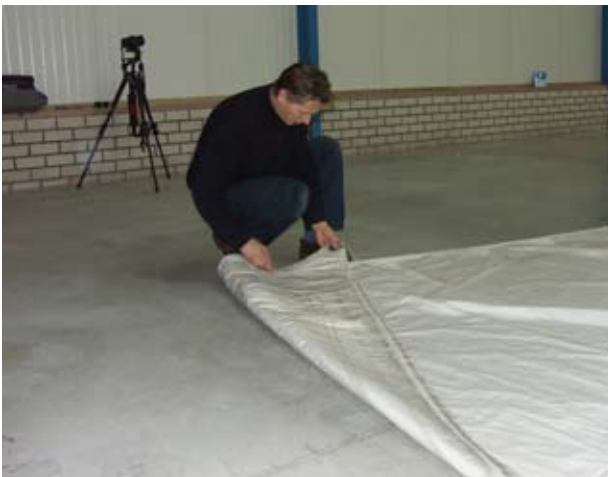
Zunächst kontrolliert man jedes Segel auf etwaige Schäden wie durchgescheuerte Nähte oder Risse im Tuch – diese werden in Absprache mit dem Eigner gegebenenfalls noch vor dem Reinigungsprozess behoben.

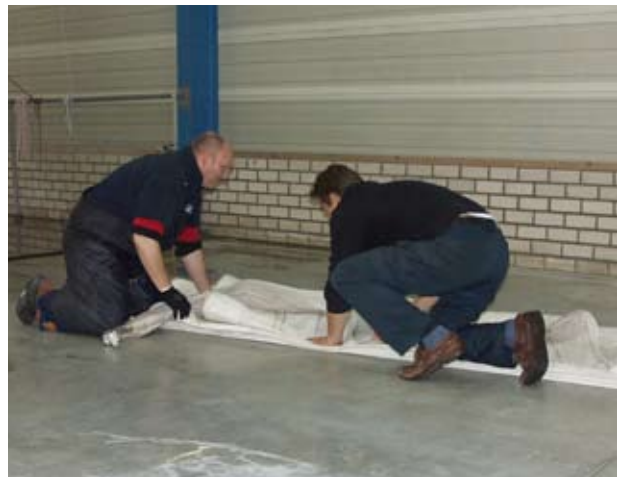
Anschließend wird das Segel sorgfältig aufgetucht. Eine Vorbehandlung ist nicht erforderlich – die Entfernung von Schimmel, Grünalgen und sonstigen Verschmutzungen überlässt man der nachfolgenden Wäsche.
